こんにちは、谷本公園の指定管理者「緑とコミュニティーグループ」です。

令和2年4月14日に**現地の測量「モニタリング」**を行いましたので、**結果について報告いたします。**

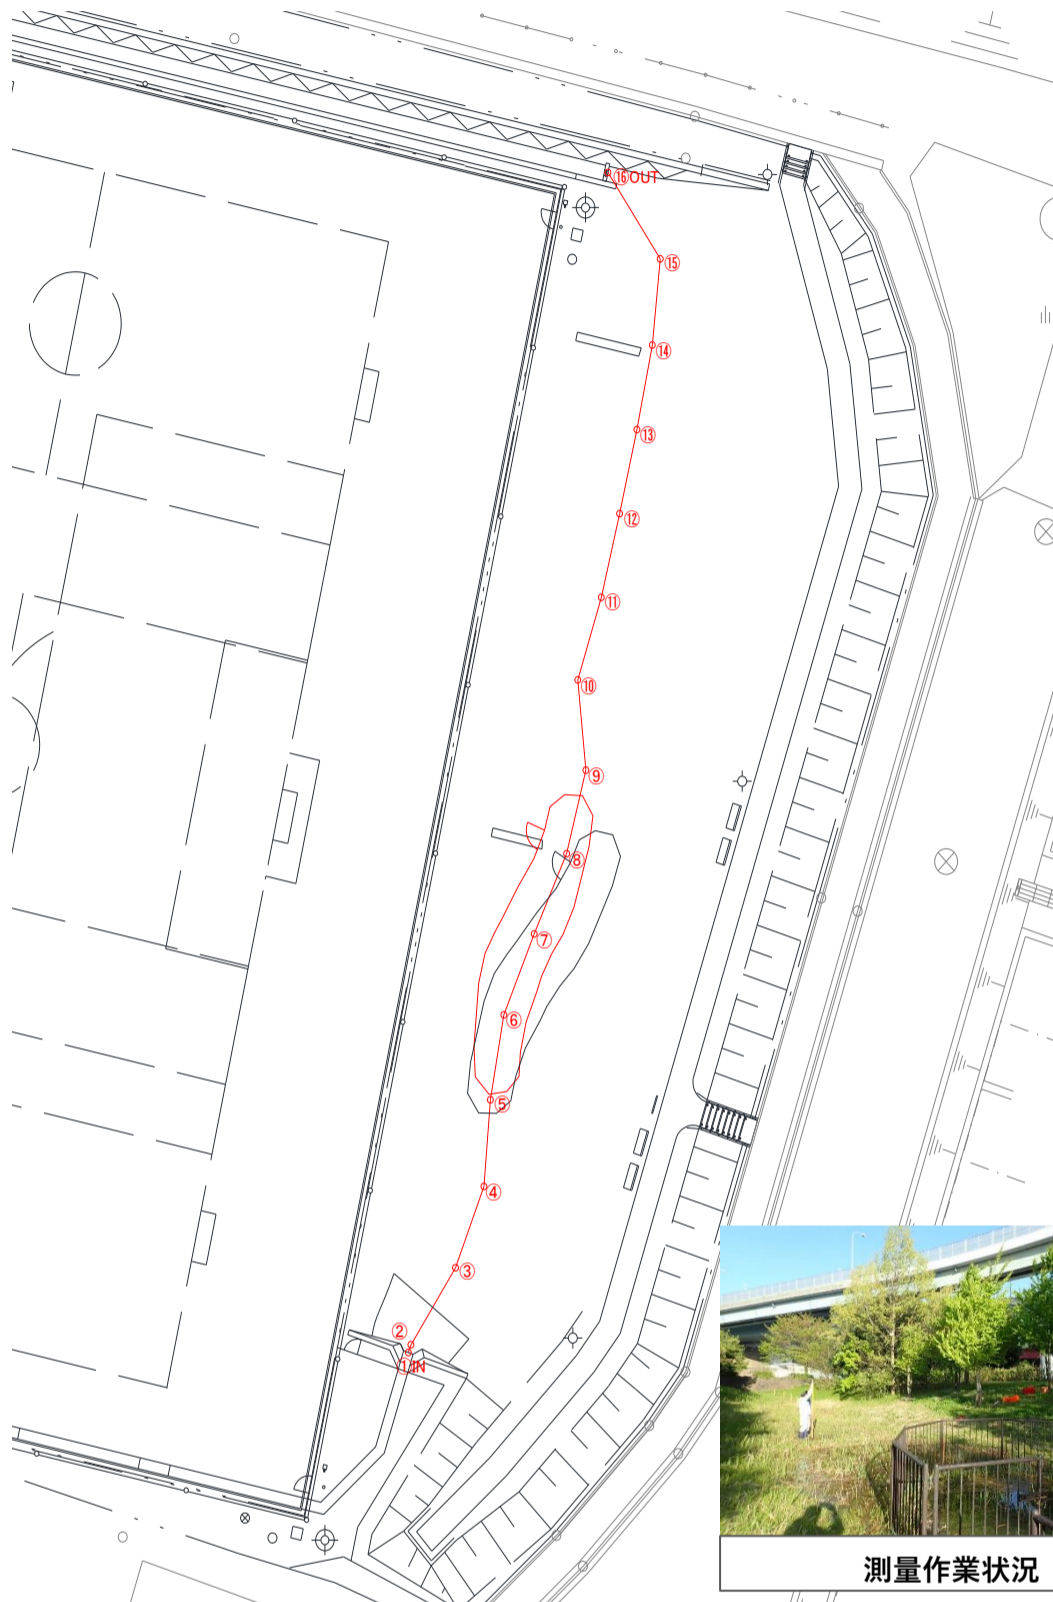
測量結果は上記の通りです。調査の結果、図中にあるビオトープ池と侵入防止柵の位置が、図面と現地に差異があることがわかりました。また、下の図はポイントの縦断図（延長のスケールを1/10、深さ高さのスケールを10倍にして見やすく作図しています）です。現状は、陸地化が進行して⑤付近と⑫~⑮の付近では、水が堰き止められていることがわかります。その堰き止められた水がオーバーフローして下流域に行くため、ビオトープエリアの最大水位は⑮のIN+26mmになっていることが予想されます。このビオトープエリアの水場を湿地と考えるのか、流れと考えるのかで作業方針は変わってきますが、この結果をもとにどういった改良が良いかの検討をしていきたいと思ひます。
