運動広場の冬季整備

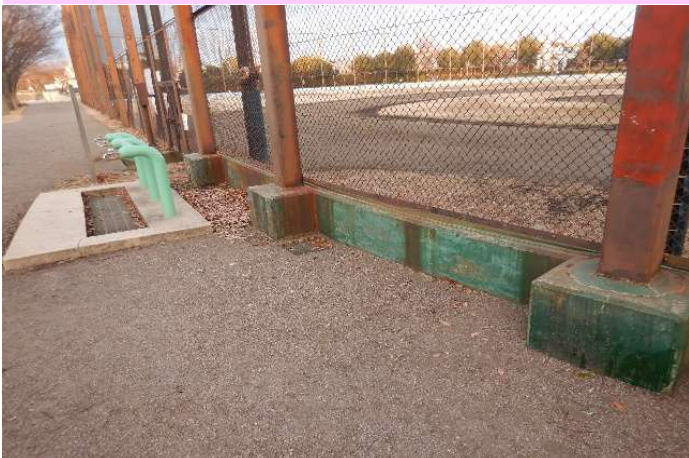
左の写真は、運動広場バックネット部分の作業前のものです。フェンスのネットや支柱から流れ出したサビがコンクリートの基礎部に垂れ込んで、縞模様になっていました。

右の写真は、内側の腰壁とベンチの状態を撮りました。腰壁は衝突時の安全を保つために壁面に緩衝材を貼り、シートで覆ってあります。その塗装が劣化してすすけた状態になっていました。そこを外壁と同様に表面を掃除し、シーラーを塗布してから塗装しました。色もボールが見やすいように深緑に統一しました。

再塗装の作業は、まず、塗装自体やサビなどをかき落とし、塗料の接着力を上げるためのシーラーと呼ばれる下塗りを行った後に塗装を行いました。こうした下準備をしっかりと行っているの、作業後の出来栄えは見違えるようです。

ベンチの座板の塗装も劣化していたので、架台から外して塗膜を削り落とし、シーラーを塗ってから塗装しました。
