# 小雀公園 里山通信

Vol.35 ヨシ原改良工事のその後

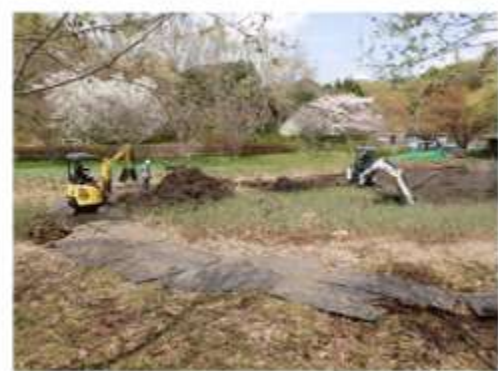
大掛かりな作業の様子

水を抜いて水位を下げ、重機を用いて掘り取っていきますが、ものすごい量のヨシの根がはびこっていました。公園を作った時に水辺と湿地と分けるように木杭が設置されていたので、それを目安に水辺部分はがっつりと掘り、湿地部分は軽く削り取って水がじくじくと行きわたるように作業をしました。そして再び水をためたヨシ原は、工事前と比べて水面が広がったのが一目瞭然です。湿地部分にはヨシ以外の湿生植物もはえ、工事前とはだいぶ環境が変わりました。そして水田減少と共に横浜市のレッドデータブックに記載されるほど減少していたイチヨウウキゴケという植物も発生しました。底にたまった土を水から上げたり、表土を削ることによって、土の中で休眠していた種子が目覚めることがよくあるのです。

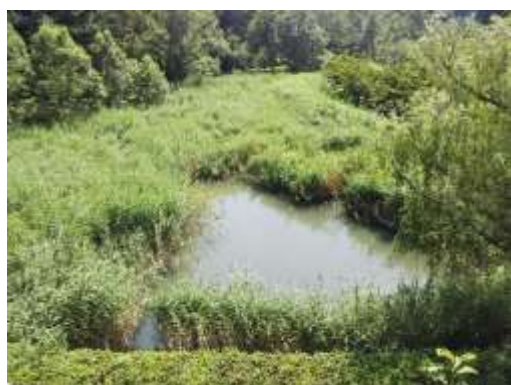
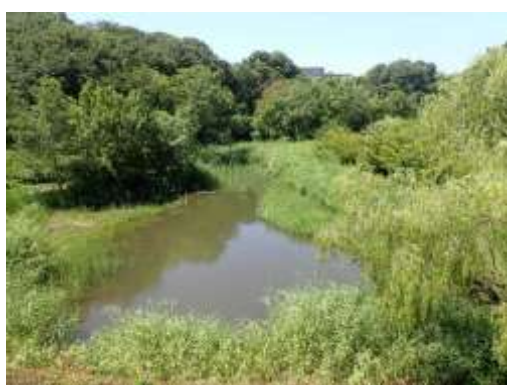
作業前(左)と作業後(右)
