小雀公園 里山通信

Vol.35 ヨシ原改良工事のその後

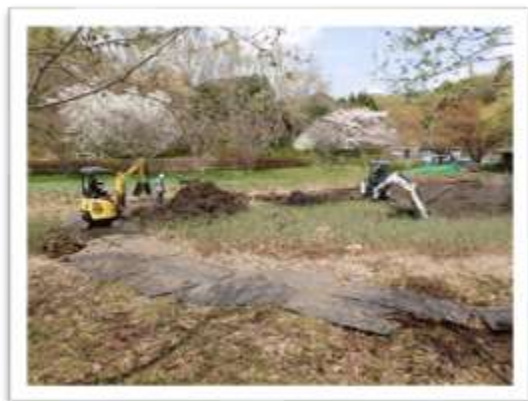
大掛かりな作業の様子

水を抜いて水位を下げ、重機を用いて掘り取っていきますが、ものすごい量のヨシの根がはびこっていました。公園を作った時に水辺と湿地と分けるように木杭が設置されていたので、それを目安に水辺部分ががっつりと掘り、湿地部分は軽く削り取って水がじくじくと行きわたるように作業をしました。そして再び水をためたヨシ原は、工事前と比べて水面が広がったのが一目瞭然です。湿地部分にはヨシ以外の湿生植物もはえ、工事前とはだいぶ環境が変わりました。そして水田減少と共に横浜市レッドデータブックに記載されるほど減少していたイチヨウウキゴケという植物も発生しました。底にたまった土を水から上げたり、表土を削ることによって、土の中で休眠していた種子が目覚めることがよくあるのです。

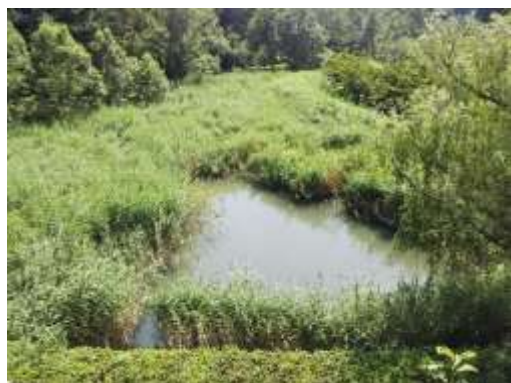
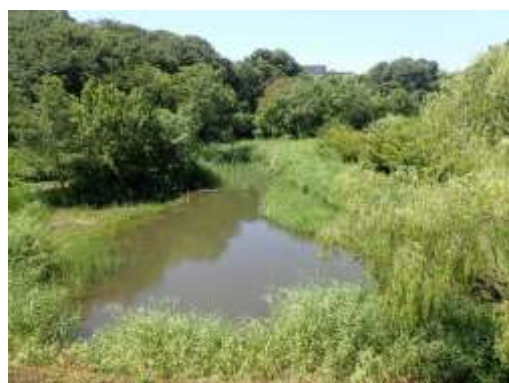
作業前(左)と作業後(右)

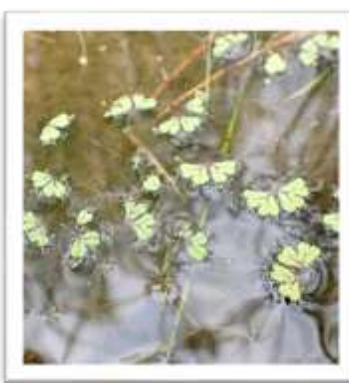
イチヨウウキゴケ
